Il restauro dei paramenti lapidei di Santa Maria Maggiore

Anna Maffei

Il restauro conservativo condotto sugli apparati lapidei esterni della chiesa di Santa Maria Maggiore ha avuto luogo tra l'aprile del 2006 ed il novembre del 2007 (fig. 247).

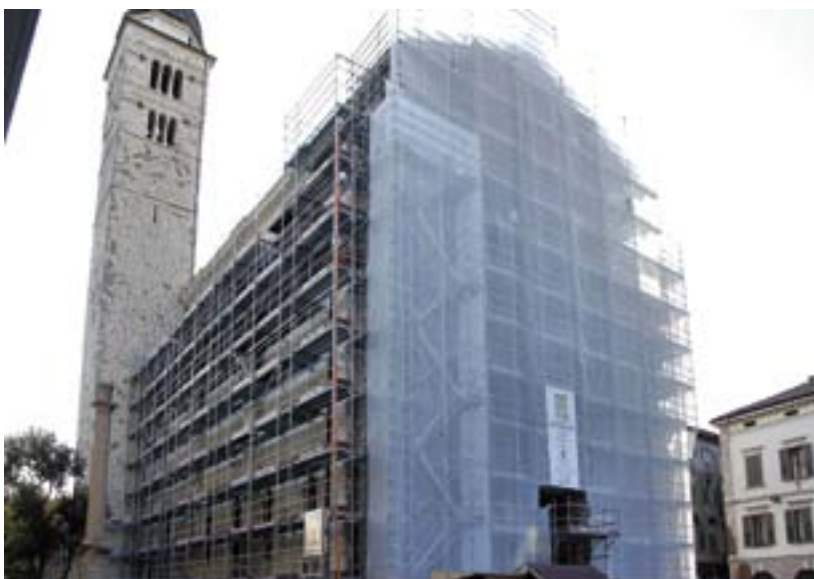
248. Realizzazione dei ponteggi su facciata e lato nord della navata

A seguire sono state montate le impalcature lungo i prospetti ovest, sud e, in parte, est – lato meridionale dell'abside – e nord – soprizzo novecentesco. Il ponteggio, costituito da elementi in alluminio tipo "Multidirezionale Plettac", era suddiviso in 12 piani. Al fine di agevolare l'accesso e gli spostamenti (nonché il sollevamento dei materiali) sui diversi piani di lavoro, è stata montata a ridosso dell'impalcatura di facciata una scala a rampe con pianerottoli di sbarco. I lati esterni dei ponteggi sono stati infine protetti con teli di nylon microforati, traspiranti, di colore bianco.

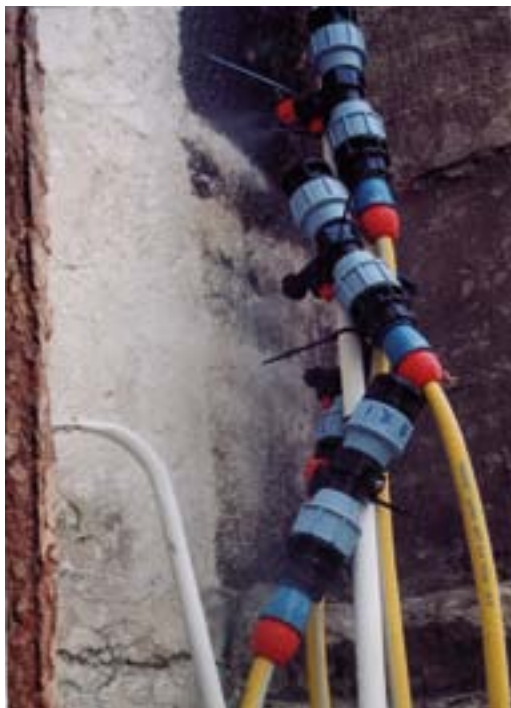
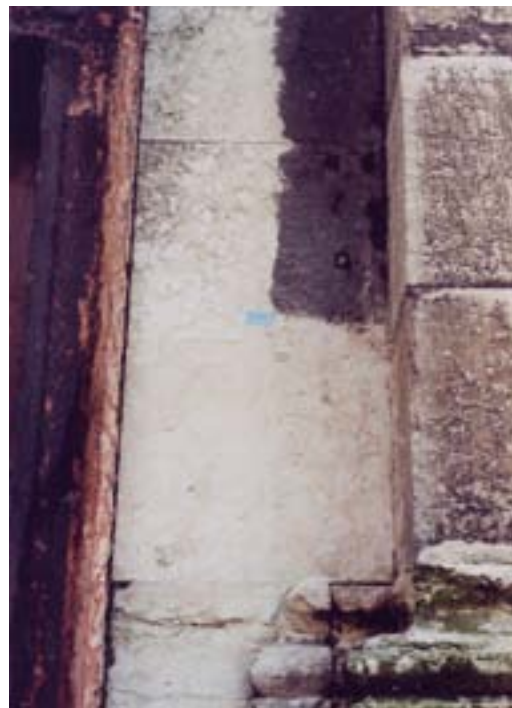
249-250. Prospetto nord: prove di pulitura con impianto di acqua nebulizzata

- lavaggio con acqua demineralizzata e tampognatura con spugne naturali;
- lavaggio con acqua nebulizzata alternato a spazzolature morbide, con tempi di applicazione di circa quattro ore;
- impacchi a base di acqua demineralizzata e di soluzione basica di carbonato di ammonio e tensioattivo, con supporto di polpa di carta e carta assorbente, applicati singolarmente o in sequenze operative della durata complessiva di due-tre ore, seguiti da spazzolature morbide e risciacquo finale della superficie lapidea;
- sistema ad impacco a base di polpa di carta e acqua demineralizzata con tempi di applicazione di circa due giorni, successiva spazzolatura morbida e risciacquo finale;

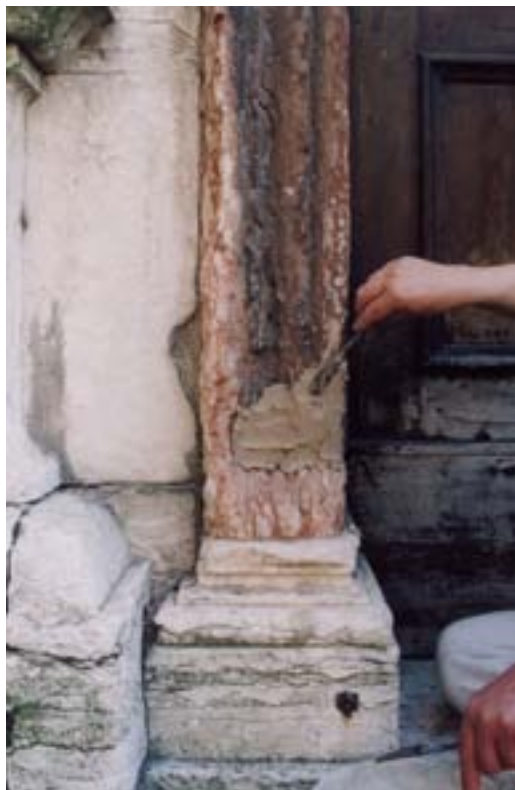
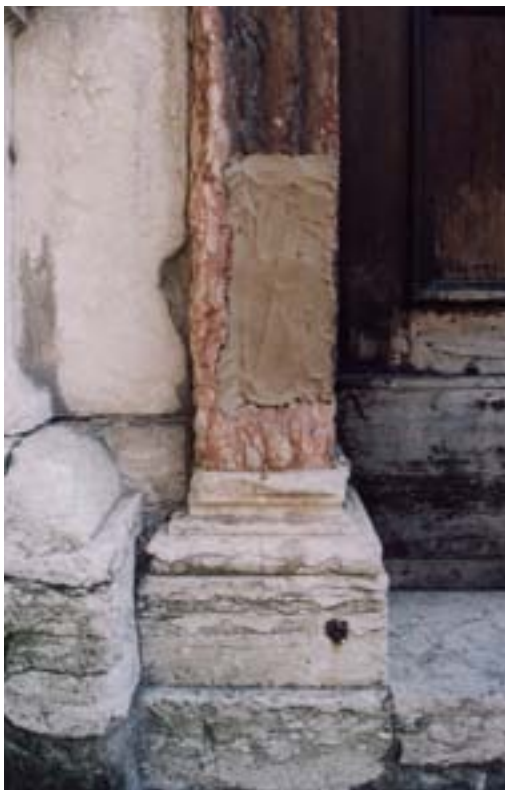
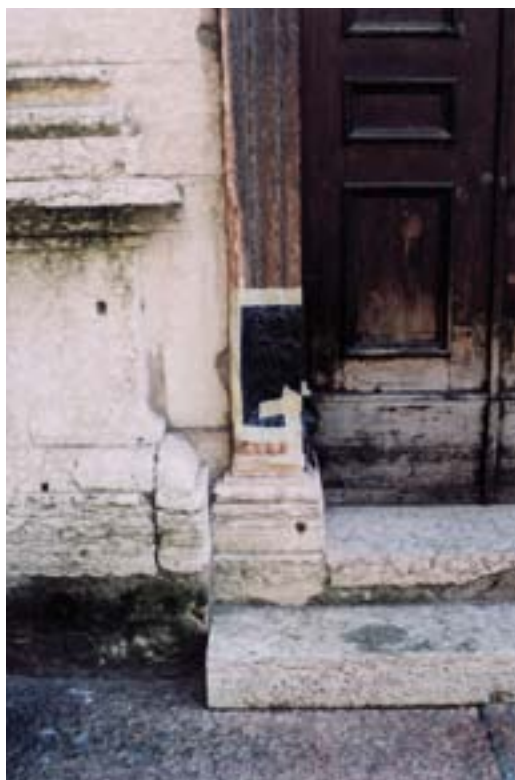
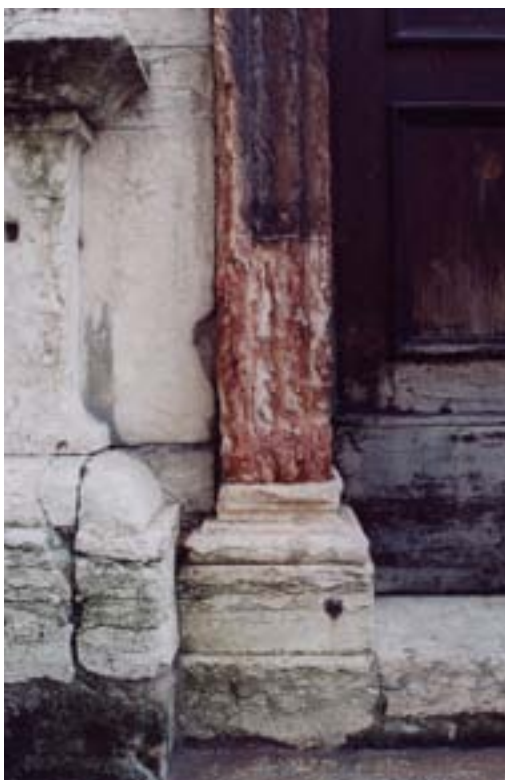
251-254. Portale nord: prove di pulitura con impacchi di urea tecnica in sospensione con polpa di cellulosa e sepiolite

- sistema ad impacco in due fasi operative (due impacchi di due ore e mezza ciascuno) con resina a scambio ionico di tipo anionico (Amberlite IR 6744 OH) miscelata con acqua demineralizzata, successivo massaggio morbido con pennello e risciacquo finale;
- metodo con applicazione a spatola di urea tecnica preparata con acqua demineralizzata e tempo di applicazione di quattro giorni;
- lavaggio mediante sistema microaerabrasivo Armex a bassissima pressione con l'utilizzo di una gamma di granulati neutri finissimi di varia granulometria (5-300 micron) e durezza (1-4 Mohs). La durata dell'operazione di pulitura, che si è avvalsa di una ridotta quantità di acqua per non arrecare danni al supporto lapideo, è stata tra i 10/15 minuti di intervento.

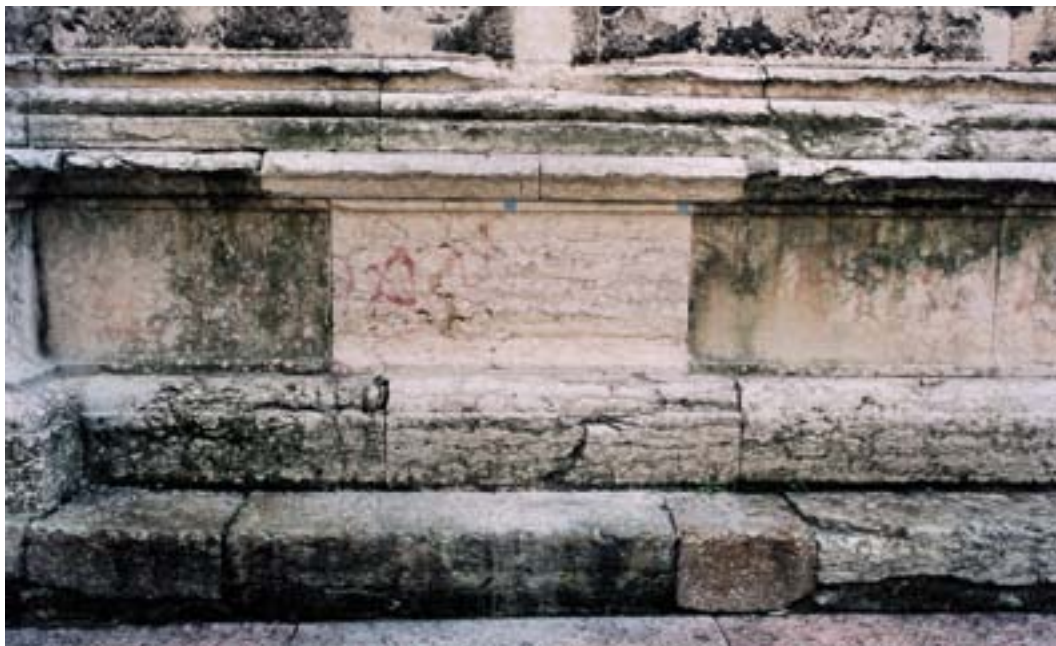
255. Prospetto nord: area campione selezionata sul basamento della navata per l'applicazione di prodotti biocidi diversificati. Superficie di sinistra trattata con New Des; superficie di destra trattata con Biotin-N

- applicazione a pennello di Biotin N in soluzione al 0,5% in acqua demineralizzata, seguita da lavaggio a distanza di un giorno e da risciacquo finale;

- stesura di prodotto a base di sali di ammonio quaternario (New Des) in soluzione al 3% in acqua demineralizzata, seguita da lavaggio a distanza di un giorno e da risciacquo finale.

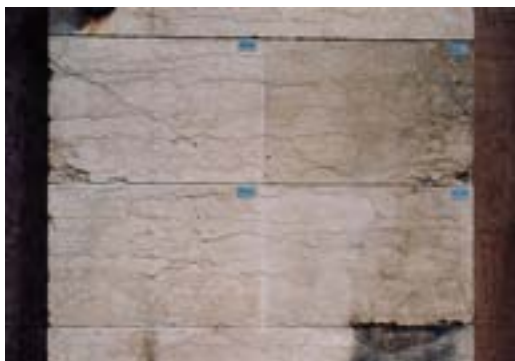
256. Prospetto sud: area campione selezionata su una lesena della navata per testare il trattamento protettivo della pietra pulita con quattro prodotti diversificati

- stesura a pennello e percolazione di specifico prodotto organico con proprietà consolidanti e idrorepellenti (resina acril-siliconica Acrisil 201/O.N. al 50% in specifico solvente), seguita da una seconda fase operativa con prodotto specificamente idrorepellente (Idrorepellente 70 al 7% in solventi organici);
- stesura a pennello e percolazione di prodotto protettivo a base di organosilossani oligomeri (Silo 111 al 10% in acquaaragia dearomatizzata);
- stesura a pennello di prodotto inorganico con proprietà consolidanti (silicato di etile Estel 1000).

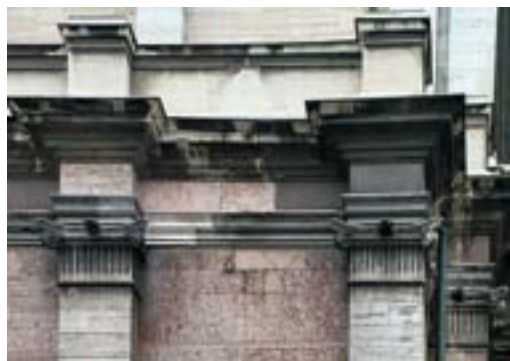
257. Prospetto sud: area campione selezionata sul cornicione cinquecentesco per valutare la pulitura ad impacco con soluzioni basiche ed il successivo trattamento protettivo della pietra con tre prodotti diversificati
